# Aimé Césaire

Nantes (44)

Groupe et restaurant scolaire maternelle et élémentaire, crèche

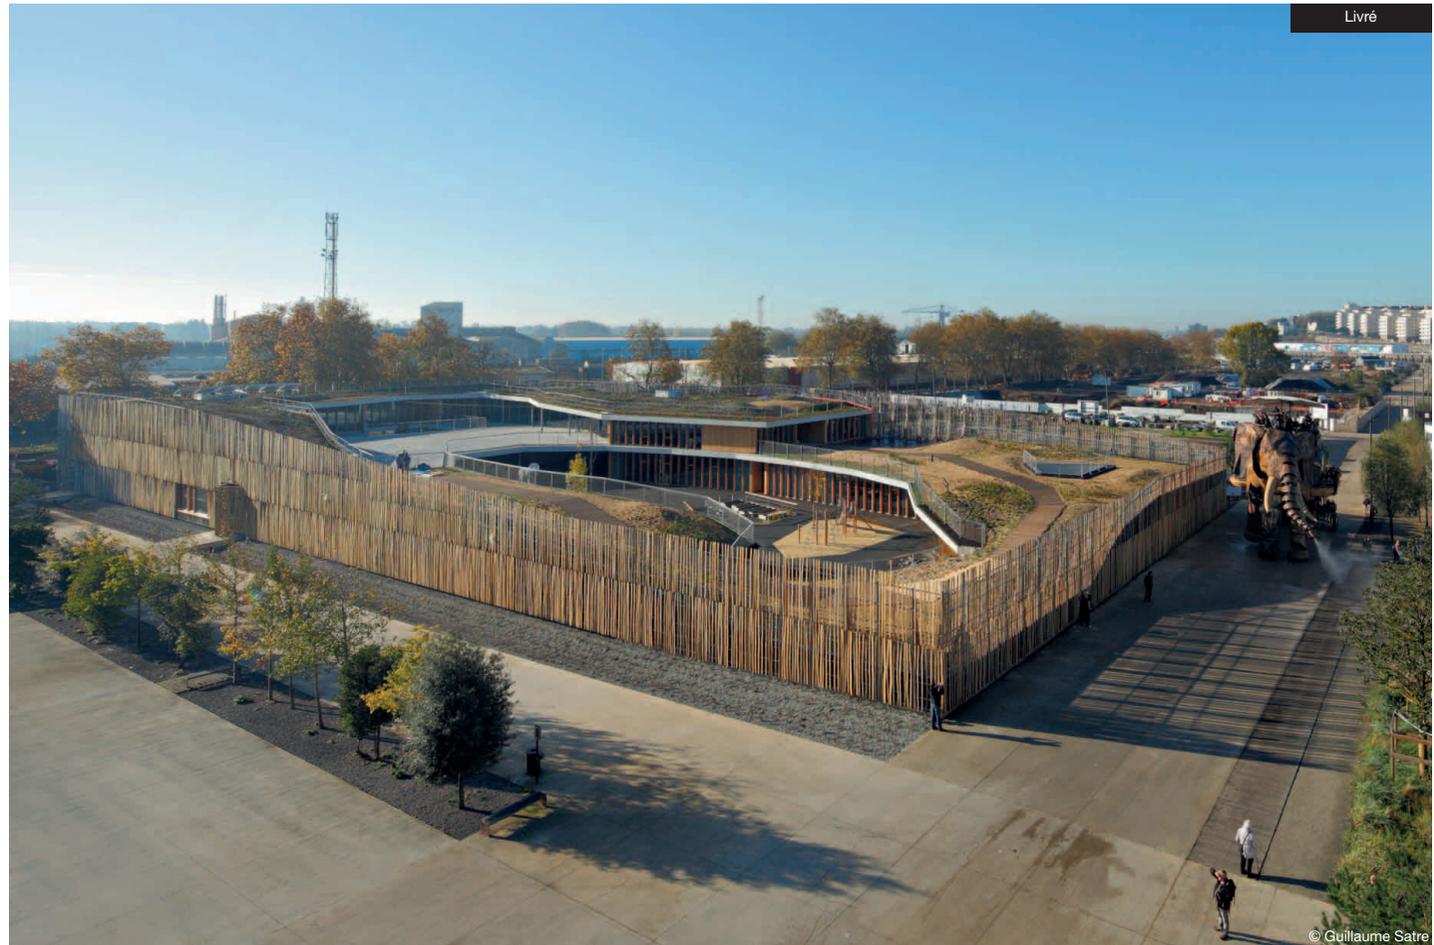
Au niveau constructif, les voiles porteurs intérieurs sont en béton. Ils supportent des dalles champignons qui sont reprises en façade par des épines métalliques remplies de béton. Des rupteurs de pont thermique sont situés tout le long des façades. Ces façades sont des ensembles rapportés en ossature bois. L'enveloppe extérieure ajourée est constituée d'échalas de châtaignier verticaux.
